# 道路冠水対策ソリューション 冠水監視システム

近年、局部的豪雨や記録的短時間大雨により、道路の冠水被害が多く発生しています。本システムは、アンダーパスなどの冠水状況を遠隔監視し、状況の見える化を一挙に実現し、さまざまな手段でアラーム通知を行うことができます。

# システム構成例

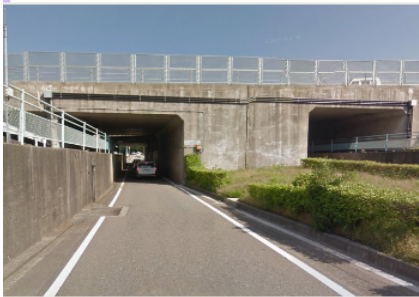
**22 上市町竹鼻**

✓ 最新の現地状況を確認できます

✓ アンダーパス水位、ピット内水位を時系列で確認できます
